„Restauration zur Stadt Kitzingen“

Ein Alt-Würzburger Bürgerhaus erhält eine neue Perspektive

Von Matthias Wieser

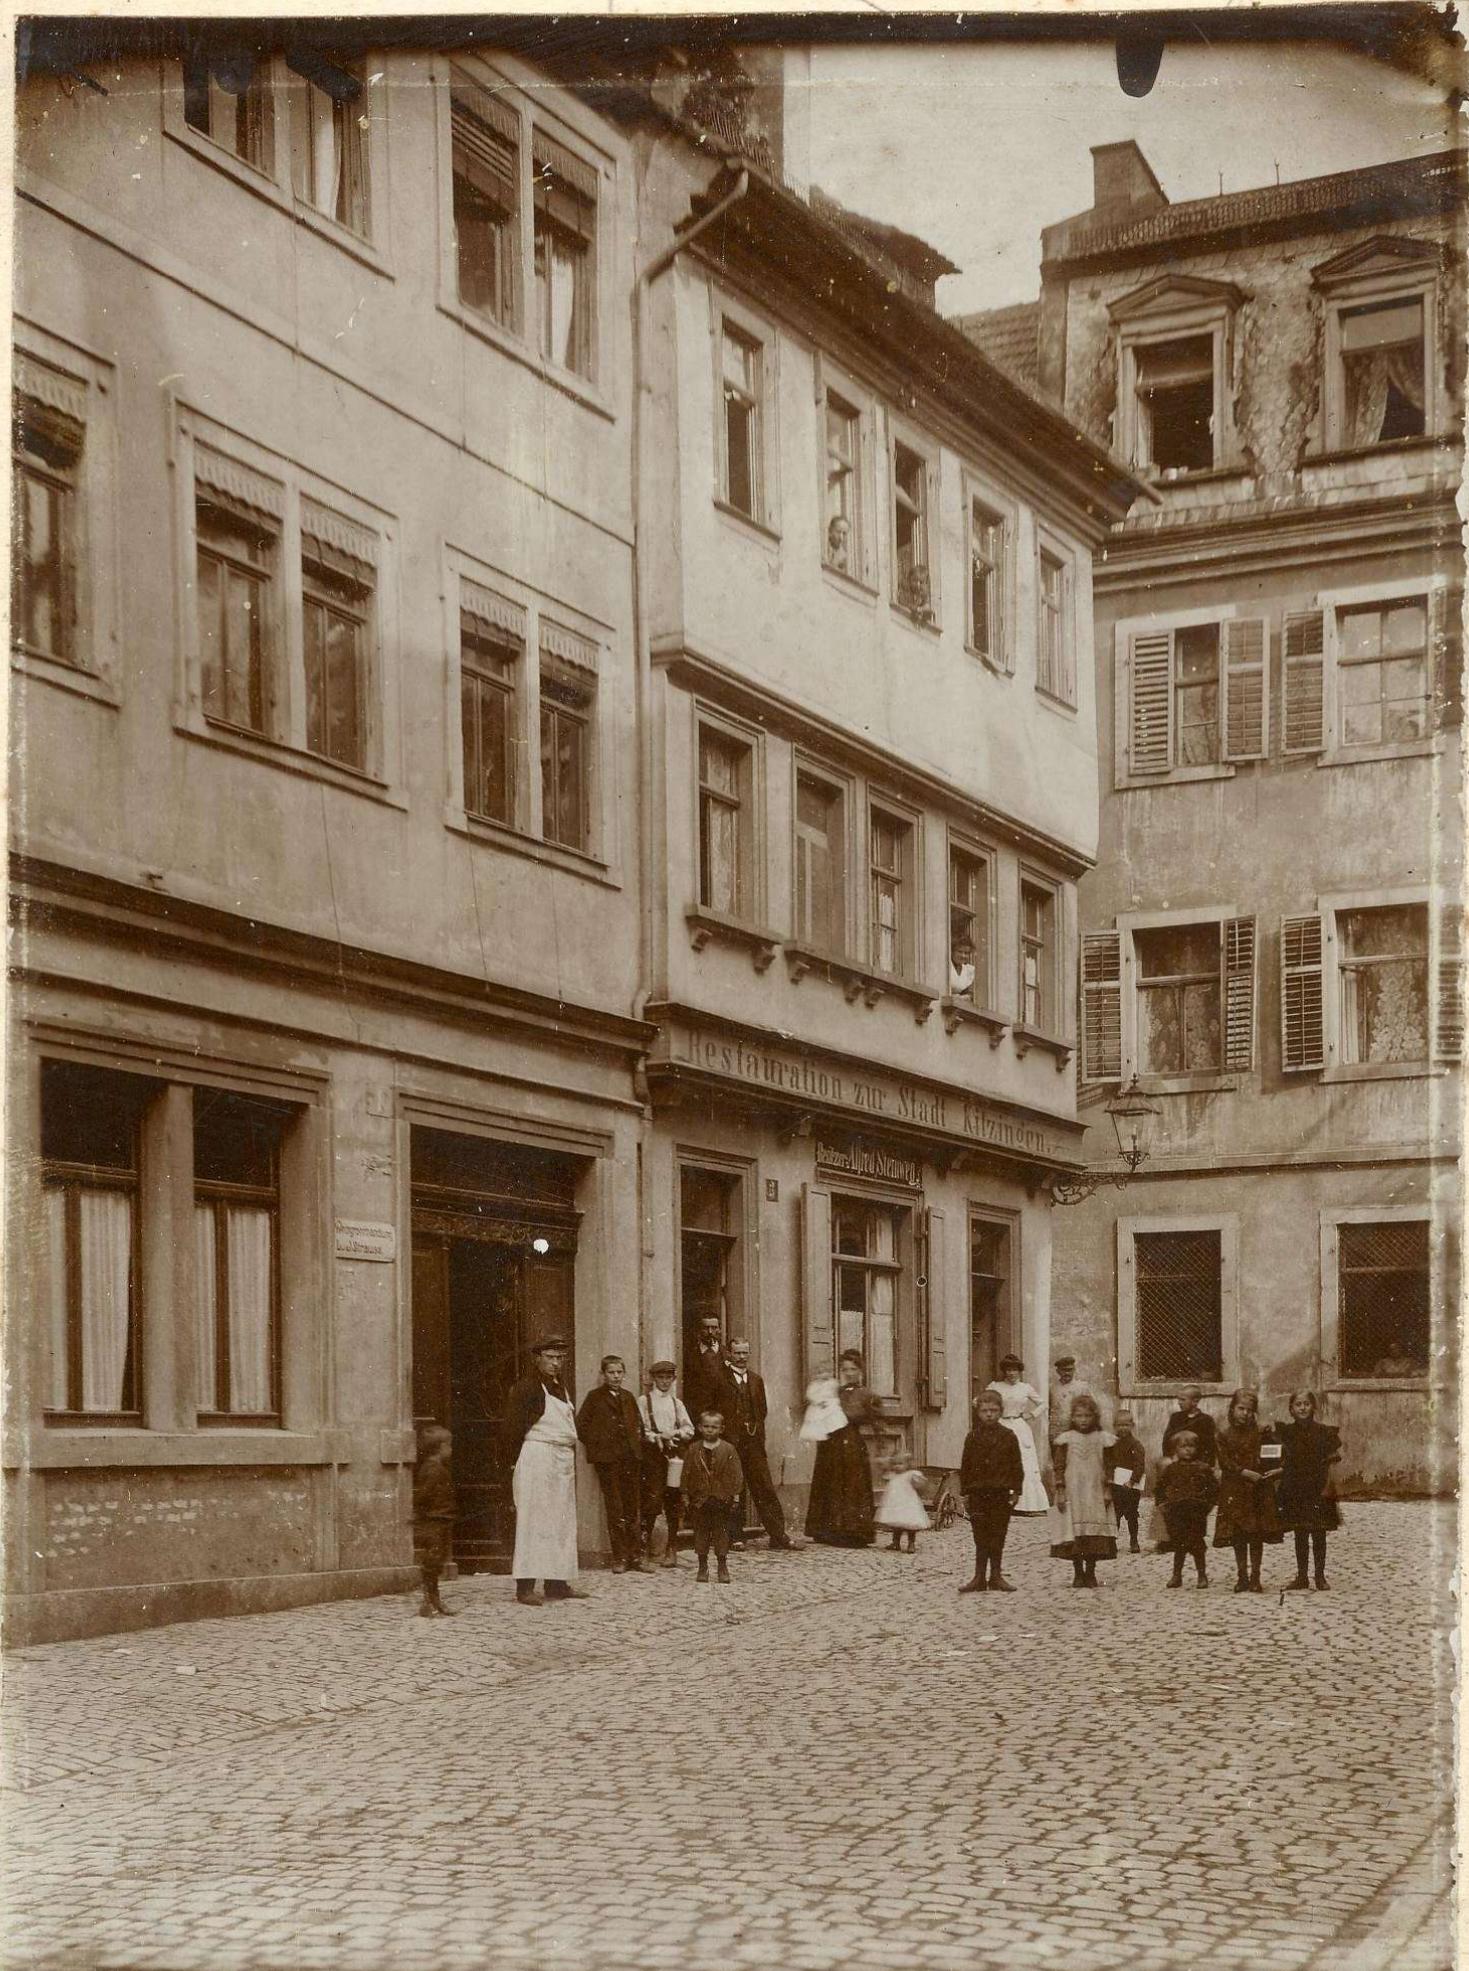
Abb. 0: Historische Aufnahme der „Restauration zur Stadt Kitzingen“ an der Pleicherschulgasse; Besitzer war Alfred Steinweg.

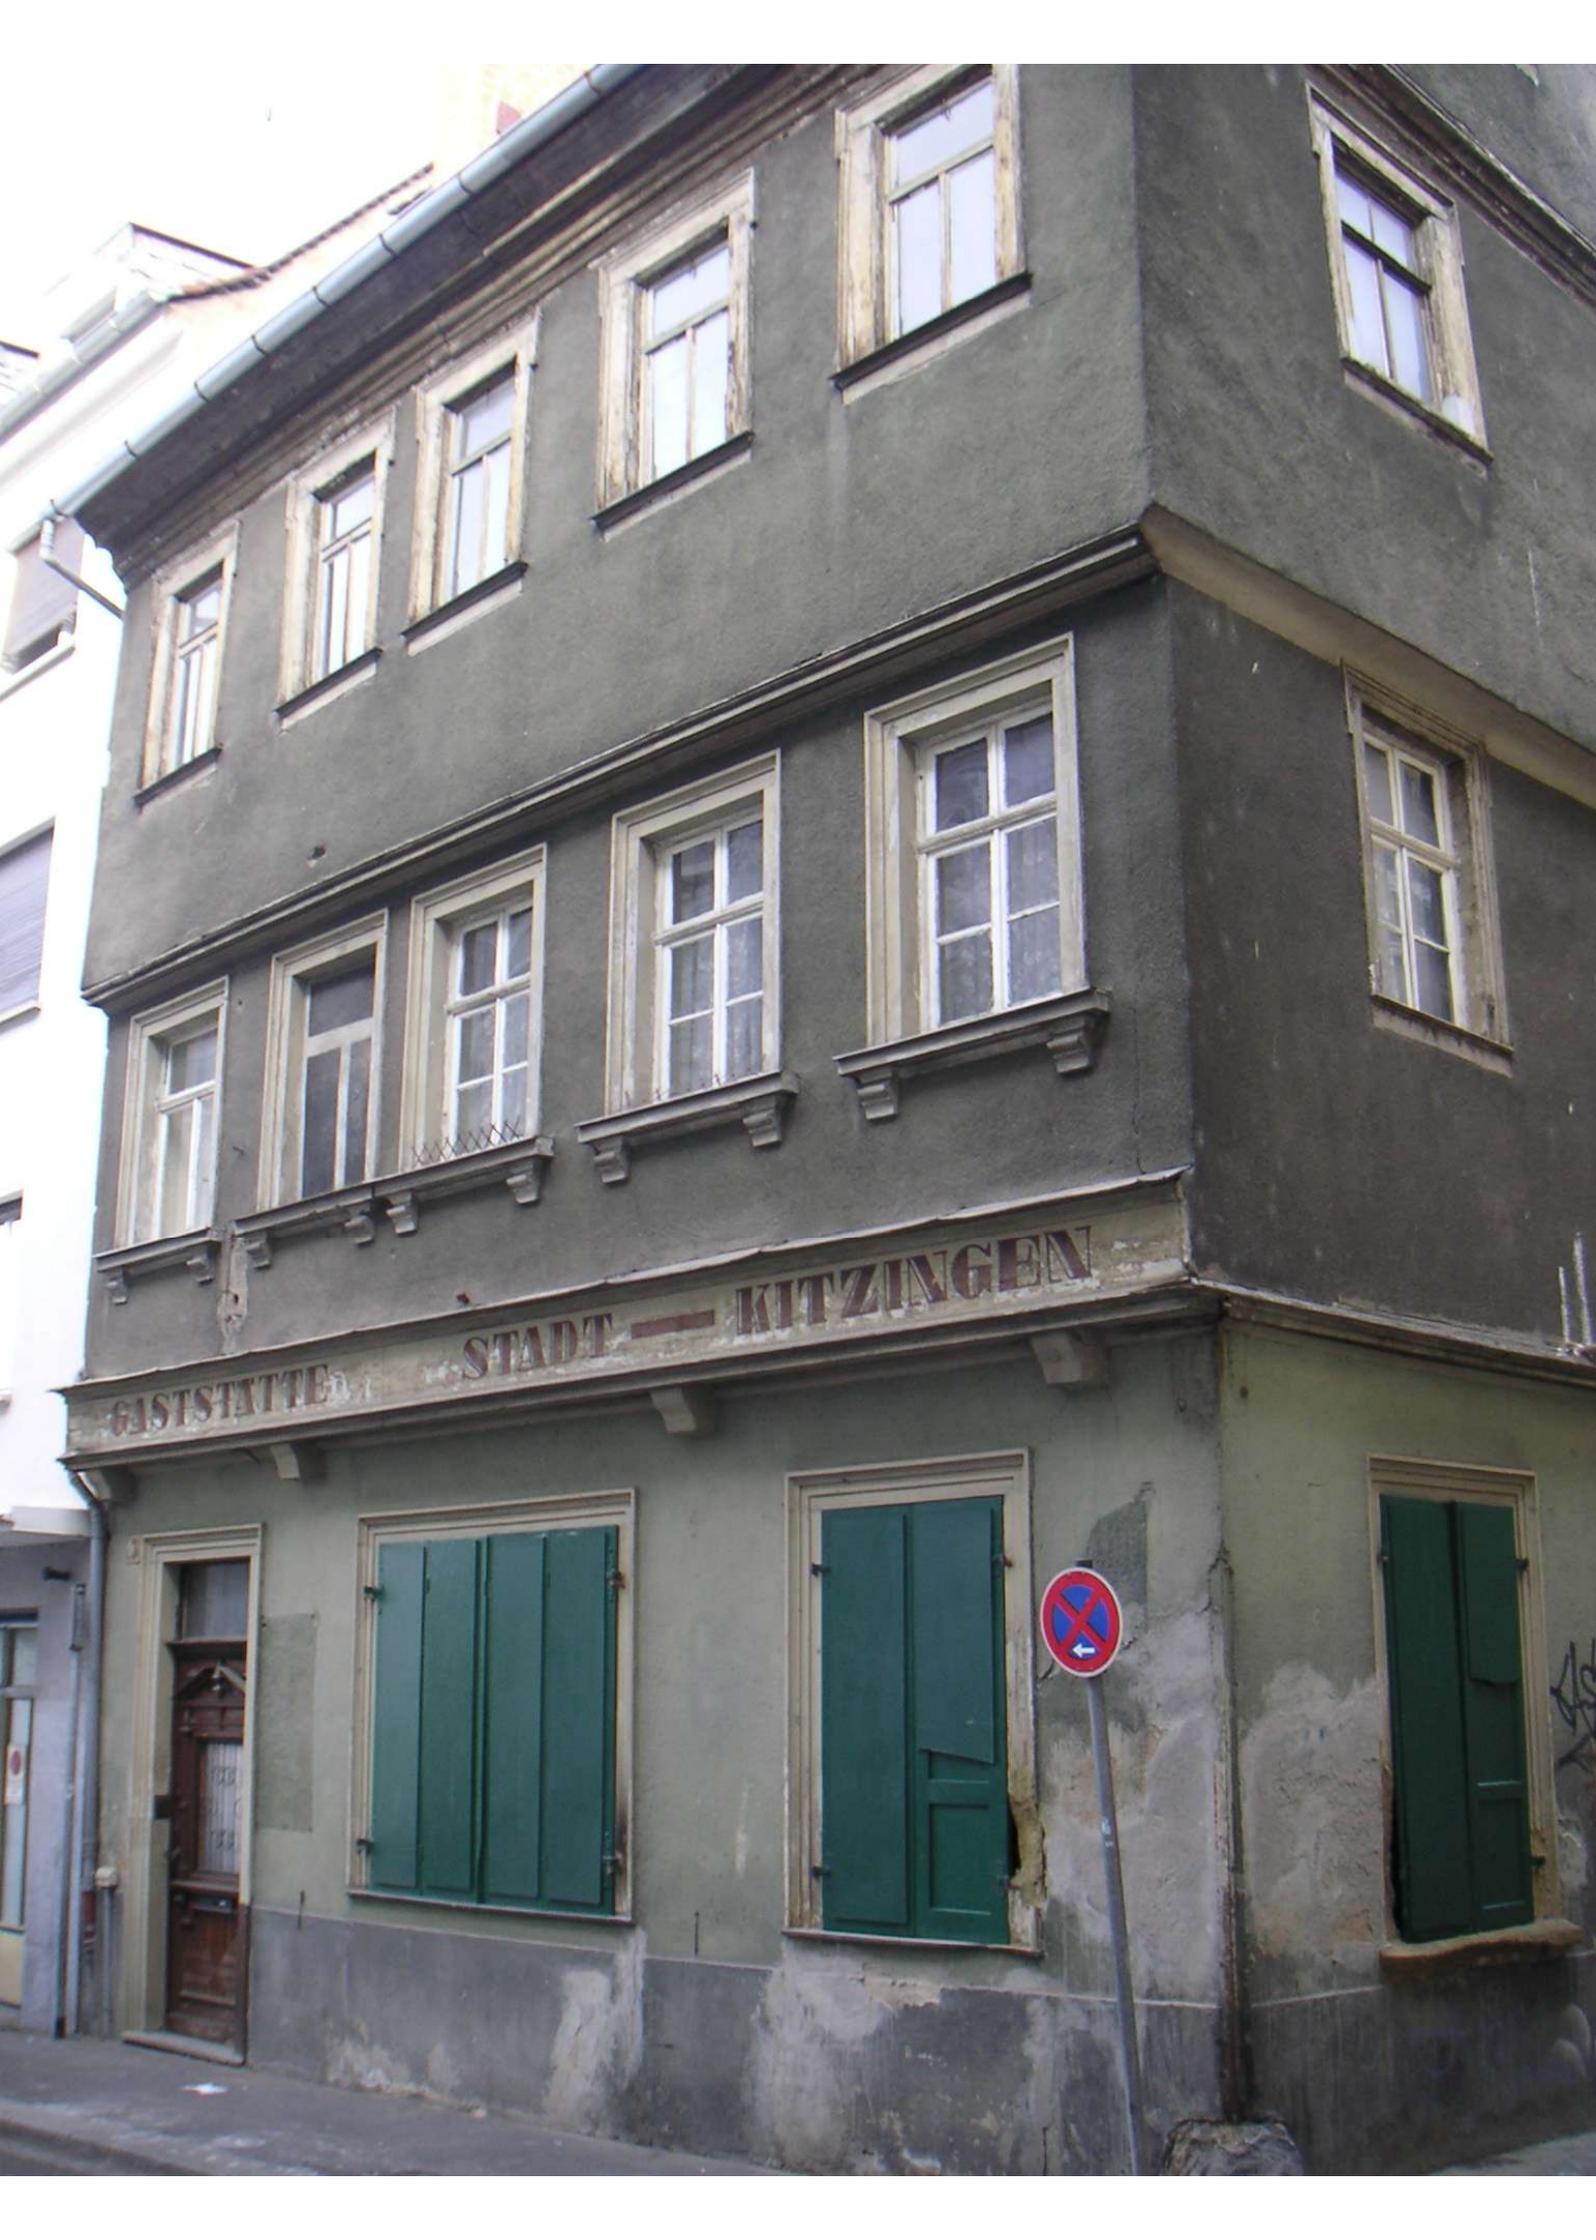
Abb. 1: Die Südfassade des Baudenkmals lässt an den geohrten Brettbekleidungen der Fenster im 2. Obergeschoß noch das Gepräge der Barockzeit erkennen. Sowohl das Erd- wie auch das 1. Obergeschoß wurden im Jahr 1895 vollkommen umgestaltet.

Nur einen Steinwurf weit entfernt von der belebten Juliuspromenade, aber bislang kaum wahrgenommen, steht ein ganz bedeutsames Stück Würzburger Stadtgeschichte: Der Gasthof „Zur Stadt Kitzingen“ an der Pleicherschulgasse, bis 1978 bei Studenten und Honoratioren gleichermaßen beliebte Stätte der Geselligkeit, ist eines der ganz wenigen innerstädtischen Fachwerkhäuser, die Würzburg über den zweiten Weltkrieg hinaus geblieben sind. Fast hat es den Eindruck, als hätte es sich versteckt. Jetzt soll es eine neue Chance bekommen. (Abb. 1)

Das überwiegend in barockem Erscheinungsbild überkommene Stadthaus ist ein Solitär. Unter den angrenzenden Bauten der Nachkriegsmoderne wirkt der dreigeschossig aufragende Fachwerkbau heute für sich allein umso herausragender: Sein Gebäudekern ist über vier Jahrhunderte alt. Mit seinen auskragenden Obergeschossen suggeriert er sogar fast noch ein wenig spätmittelalterliches Gepräge. Es ist ein absoluter Glücksfall, dass ein Fachwerkgebäude innerhalb der verdichteten Bebauung, ähnlich wie das noch ältere Handwerkerhäuschen an der Pleicherkirchgasse, den Feuersturm des 16. März 1945 nahezu unbeschadet überdauern konnte. Mit dem Renaissance-Gebäude hat sich zudem eine ganz wichtige Raumkante im historischen Ortsbild authentisch erhalten. Die Pleich war einst Handwerkervorstadt, in der vorzugsweise Metzger und Gerber ihren Wohnsitz hatten – ein Umstand, der ihr eine kleinteilige Bebauungsstruktur an meist schmalen Gassen verlieh. (Abb. 2).

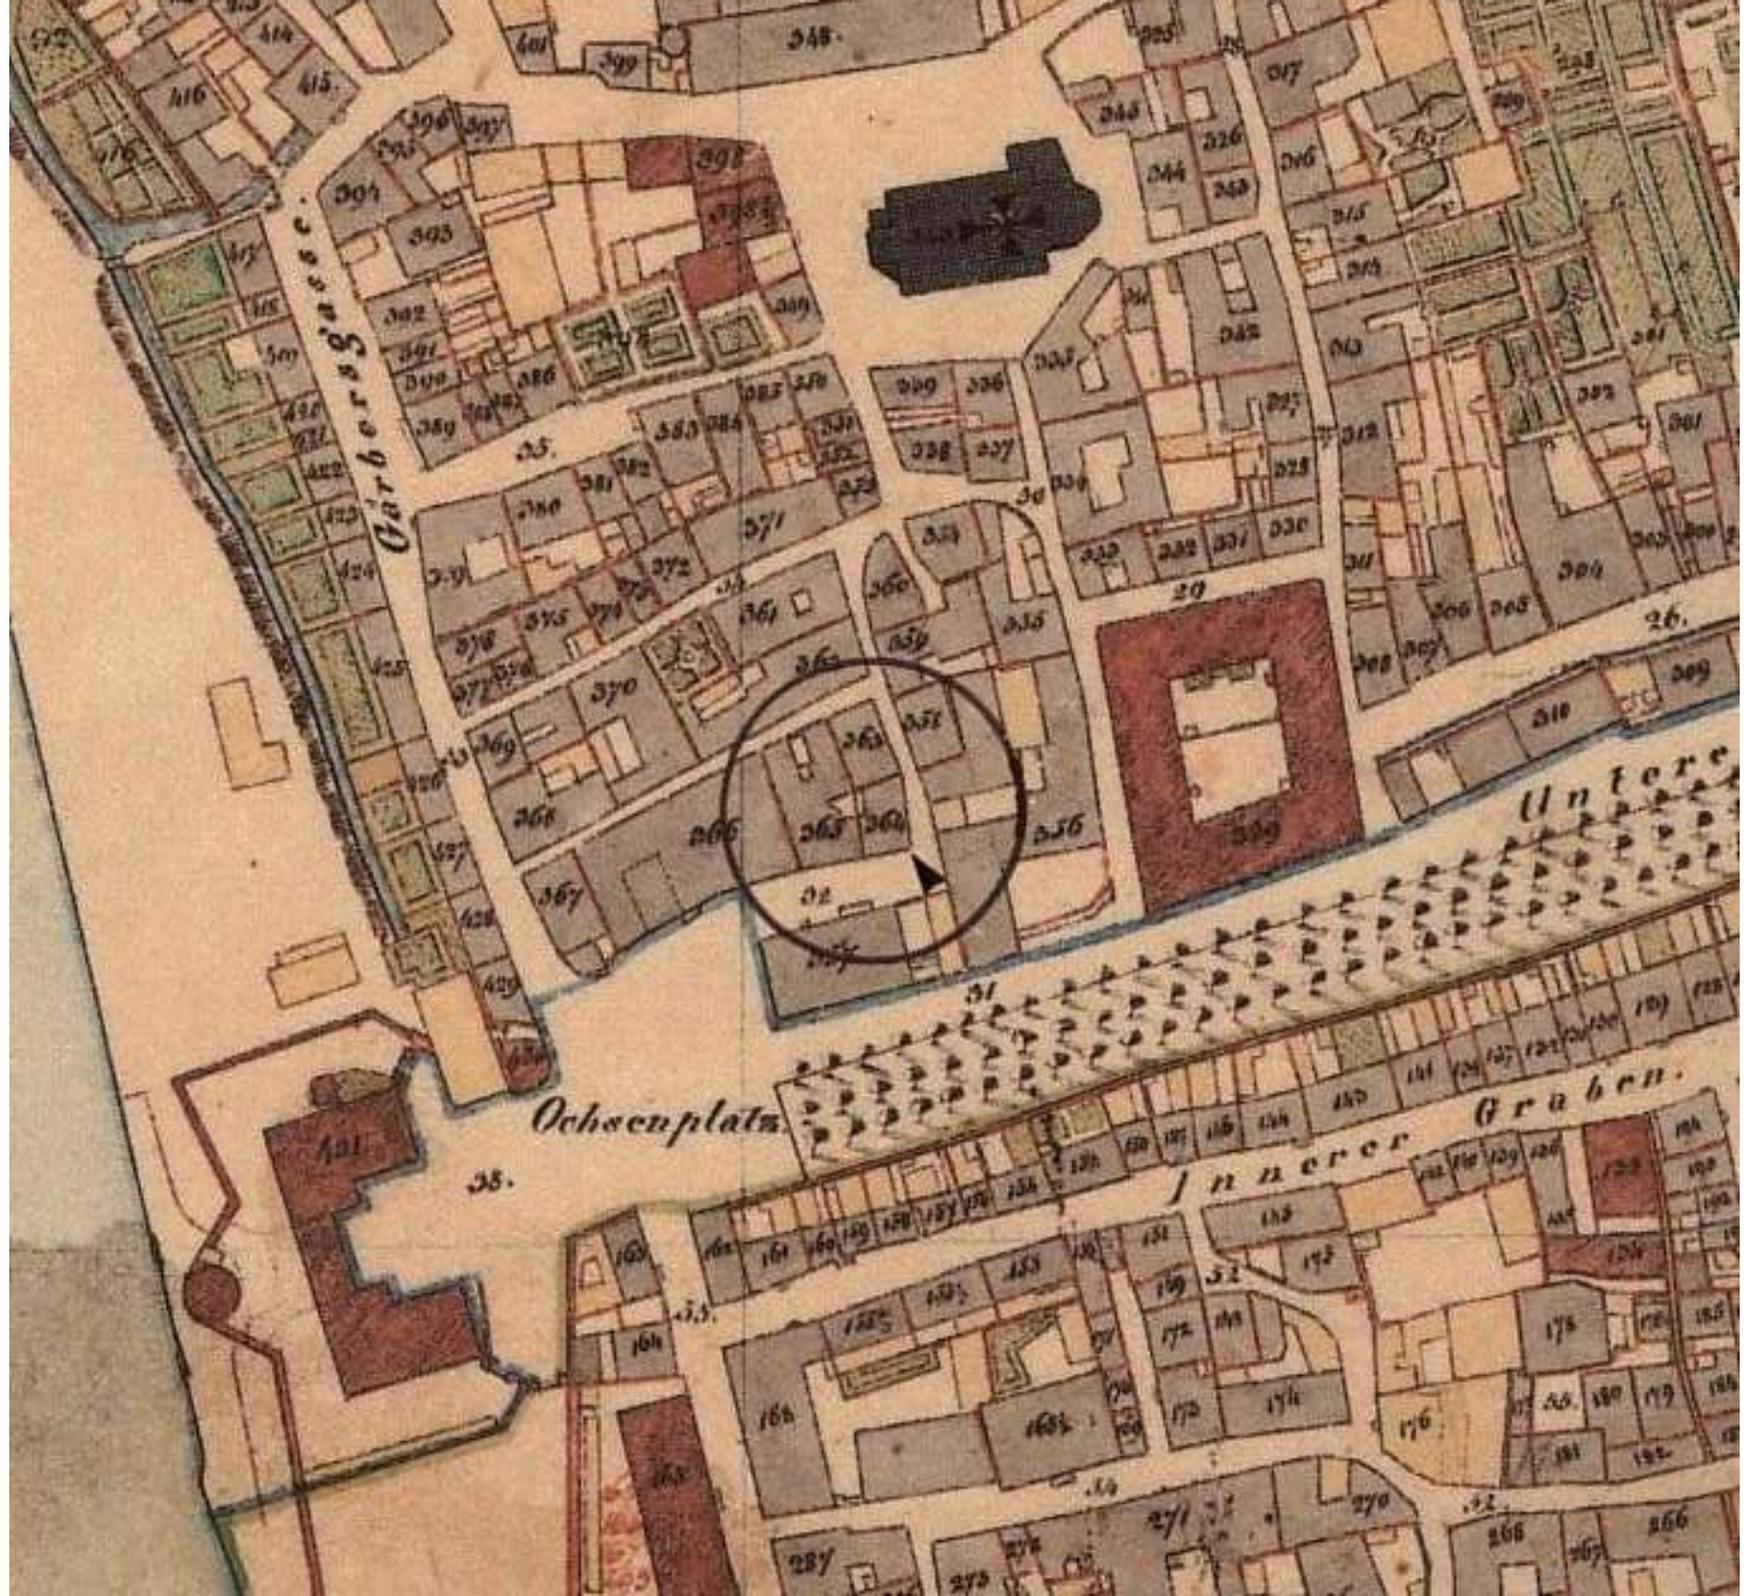
Abb. 3: Der Bauphasenplan gibt die Bestände aus den beiden Entstehungsjahren 1600 und 1800 für das 2. Obergeschoß wieder.

Insgesamt konnten drei große Bauphasen festgestellt werden: Der älteste Teil des Gebäudekomplexes datiert exakt in das Jahr 1600. Fällungen des Bauholzes im Winter 1599/1600 lassen auf eine Gebäudeerrichtung im darauf folgenden Sommer schließen und

definieren damit **Bauphase I**. Der Renaissance-Fachwerkbau ist teilerhalten und in den jüngeren Ergänzungen aufgegangen. Zu diesem Bauabschnitt gehört die traufständige Südfront mit ca. 8,30 Meter Breite in Richtung Juliuspromenade. Die Tiefe dieses Kernbaues beträgt ca. 6.70 Meter und entspricht der Breite des gegen Osten noch heute ablesbaren Giebels. Von diesem nicht unterkellerten Ursprungsbau haben sich die östliche, die südliche sowie die westliche Außenwand erhalten. Die nördliche Außenwand ist im 2. Obergeschoss in ihrer östlichen Hälfte erhalten (*Abb. 3*); ein später zur Tür verändertes Fenster der Bauzeit belegt den Zusammenhang. Der bauzeitliche Dachstuhl ist leider verloren. – Im Gebäudeinneren haben sich in den beiden Obergeschossen zahlreiche Wandabschnitte erhalten, die dem originären Bestand zugehören. Die Befunde werfen insgesamt ein neues Licht auf die Baugeschichte des Hauses: Dass der bislang als barockzeitlich empfundene Fachwerkbau einen deutlich älteren Kernbau von hoher Qualität hat, war noch nicht bekannt.
